**Análise de corrosão em barras de aço empregadas no concreto armado: 02 pilares da Torre de Salvamento do CBMPE, Recife/PE.**

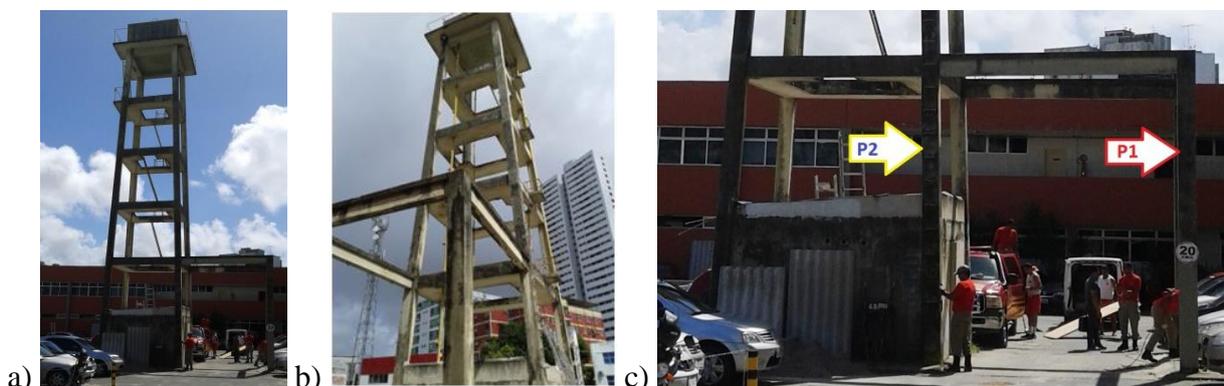
Trata-se de uma estrutura antiga em concreto armado que, segundo informações coletadas no local, tem idade estimada de 40 anos e chegou a ser utilizada como caixa d'água durante um longo período, se encontrando desativada há muito tempo. Visualmente foi possível detectar patologias como pontos de ferragens expostas e oxidadas, infiltrações e fissuras verticais em seus elementos estruturais (pilares, vigas e lajes), como se pode observar no material fotográfico exposto a seguir (Figuras 1-a, 1-b e 1-c).

**Figura 1: a e b) Vistas da Torre de Salvamento; c) identificação dos pilares inspecionados**

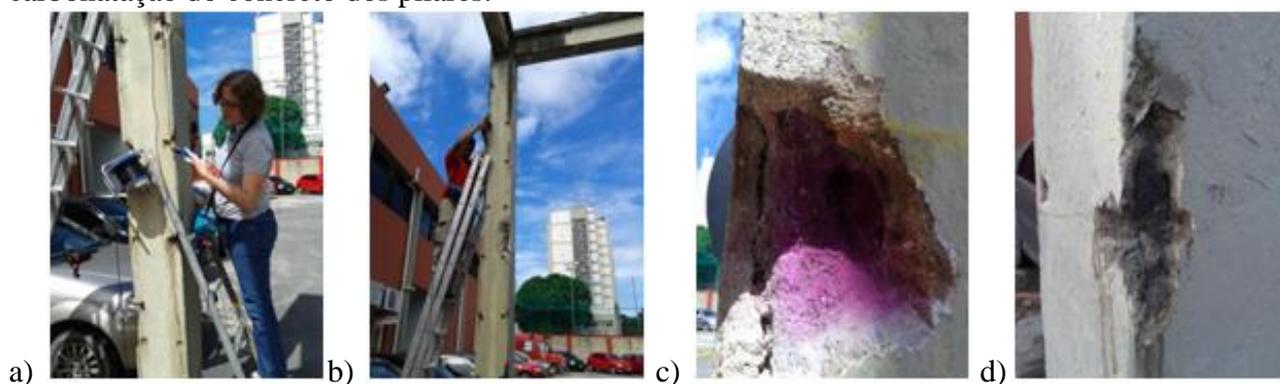
**Figura 4: a e b) Execução das medições de potencial de corrosão; c) aspersão de fenolftaleína no elemento P1; d) aspersão de nitrato de prata no elemento P1**

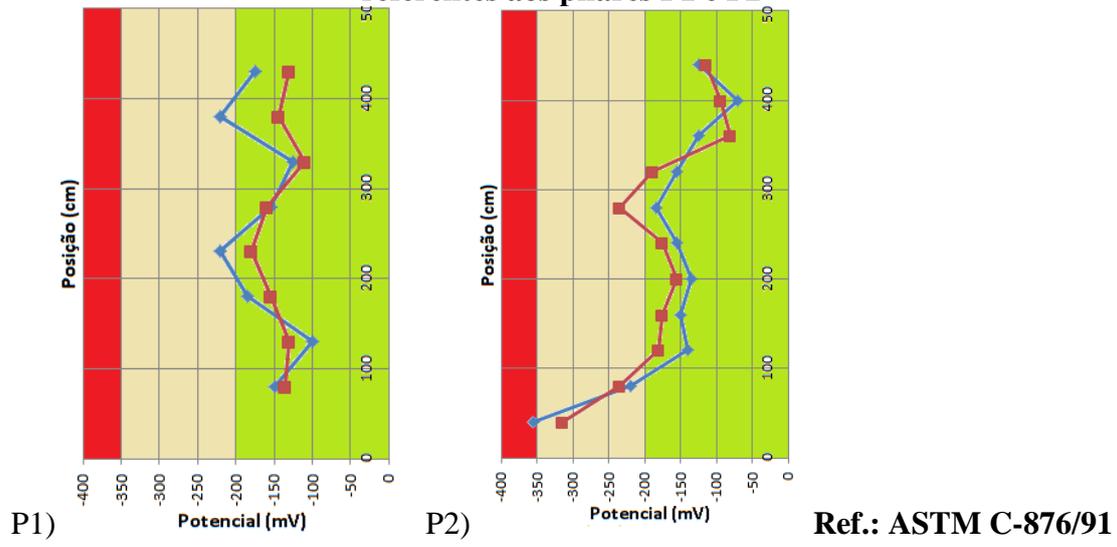
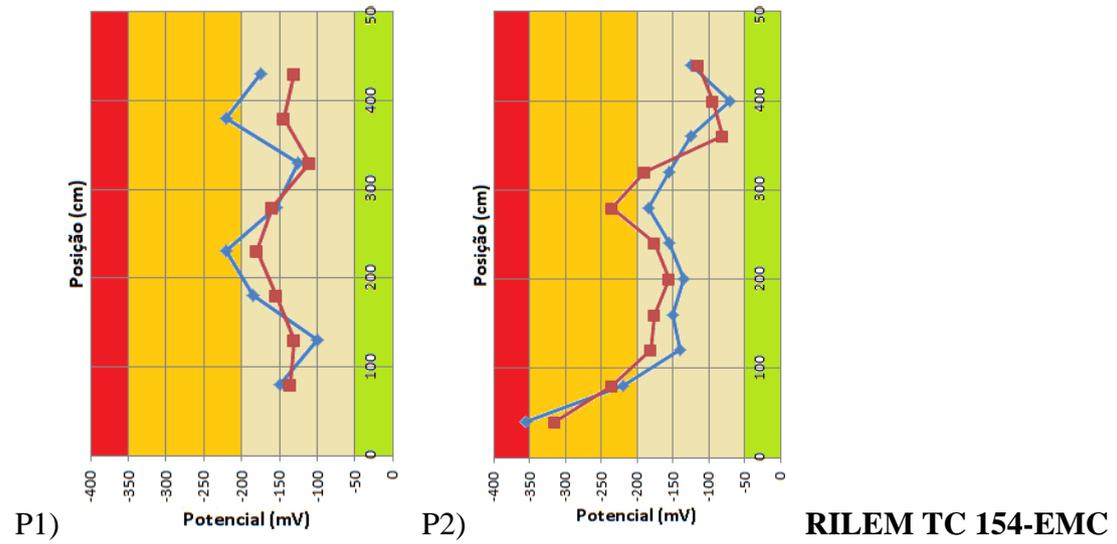
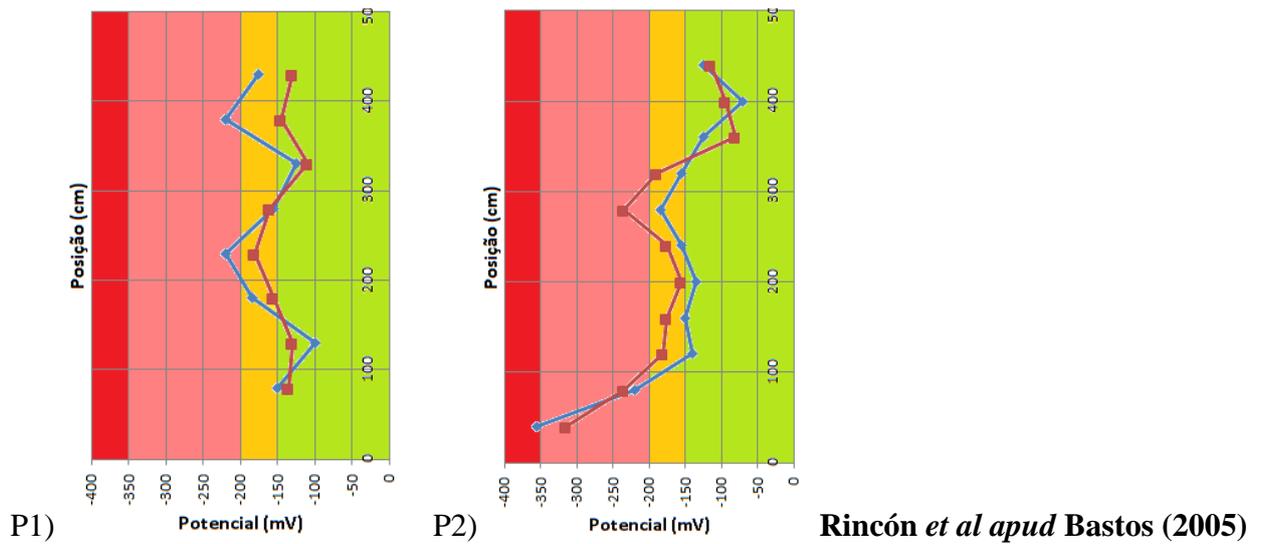
**Gráfico 1: Correlação entre as medidas de potencial de corrosão e os critérios de avaliação referentes aos pilares P1 e P2**

A partir dos gráficos 1, 2 e 3 percebe-se que o elemento P1 apresentou valores de potenciais majoritariamente na faixa de baixa probabilidade (menor que 10%) dos critérios de Van Daveer. Quanto aos critérios de Rincón *et al* (1998) *apud* Bastos (2005), percebe-se que o elemento P1 apresentou potenciais concentrados principalmente nas faixas de probabilidade baixa a moderada representadas pelas faixas laranja (zona de risco moderado da ocorrência do processo corrosivo) e verde (zona de risco baixo ou desprezível), respectivamente. Também deve ser mencionado que, corroborando com o ensaio de aspersão de nitrato de prata e fenolftaleína executado no pilar P1, onde foi possível observar o baixo teor de cloretos – concreto apresentando coloração mais escura após a aspersão do nitrato de prata e a alcalinidade do concreto – coloração rósea após a aspersão da fenolftaleína, os valores das medições de potencial de corrosão também se encontram em sua maioria na condição de concreto seco carbonatado (da base até a extremidade superior), segundo os critérios da recomendação RILEM TC 154-EMC.

Para o elemento P2 foi observada uma tendência levemente diferente, onde uma maior fatia de potenciais aparece nas zonas de incerteza e de alta probabilidade em relação ao caso anterior do pilar P1, mesmo assim, os resultados ainda se encontram majoritariamente na zona de baixa probabilidade. Percebe-se também o aumento da probabilidade conforme a diminuição da altura da posição onde foram feitas as medições. Quanto aos critérios de Rincon *et al* (1998) *apud* Bastos (2005), foi verificada uma maior fatia de potenciais nas zonas de risco moderado-alto (representado pela faixa rosa) e alto (representado pela faixa vermelha) em relação ao caso anterior do pilar P1, mesmo assim, os resultados ainda se encontram majoritariamente na zona de moderado a baixo risco (representadas pelas faixas amarela e verde) de ocorrência de corrosão. Na avaliação prescrita pela recomendação RILEM TC 154-EMC percebe-se um quadro semelhante, onde a maior parte dos valores se encontra na condição de concreto seco carbonatado (entre a extremidade superior e a metade do pilar), apresentando também representação em menor escala de concreto úmido carbonatado (metade inferior do pilar) e na base do pilar detectou-se contaminação por cloretos.

Alguns de alguns fatores podem ser considerados para explicar a frequência de maior eletronegatividade na base do que na região central dos pilares. Na base dos pilares há uma ocorrência maior de falhas no lançamento do concreto, principalmente quando este procedimento é executado a partir de certa altura e sem zelo adequado, conduzindo à segregação do concreto, menor concentração de pasta e maior concentração de agregados nesta região, fazendo surgir duas regiões com concreto em diferentes teores de cimento (uma mais rica, situada na porção central, e outra mais pobre, situada na base do pilar, onde os valores do potencial de corrosão tendem a ser mais negativos). A densidade de armaduras na região basilar é mais elevada, visto que é neste ponto que se faz o traspasse das armaduras, dificultando o adensamento do concreto e, conseqüentemente, influenciando os valores dos potenciais de corrosão.

Outro ponto a ser destacado é que o elemento P2 apresentou valores mais eletronegativos que o P1, uma explicação para esse cenário pode ser indicada pela posição de P2 em relação à estrutura principal da torre, já que P2 está diretamente inserida na estrutura, enquanto que P1 se encontra mais afastada (3,8m) estando conectada à torre por meio de uma viga.
