## **VAZAMENTOS EM REDE DE DISTRIBUIÇÃO DE ÁGUA: Perfil das edificações e ocorrência de danos na cidade de Maringá - PR**

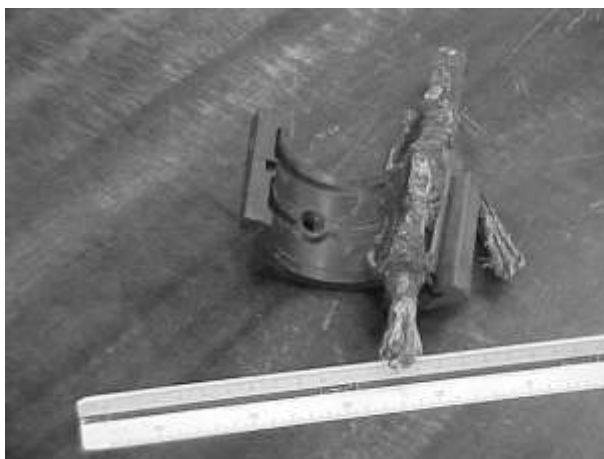
**Figura 1 – Interferência de raiz de espécime arbóreo no colar de tomada**

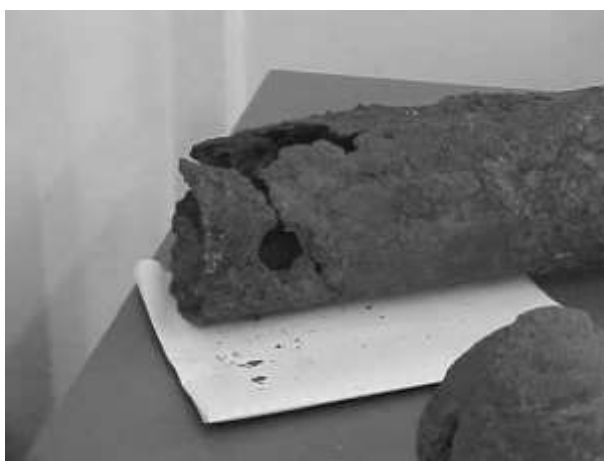
**Figura 2 – Oxidação de trecho de ferro fundido da rede de distribuição de água**

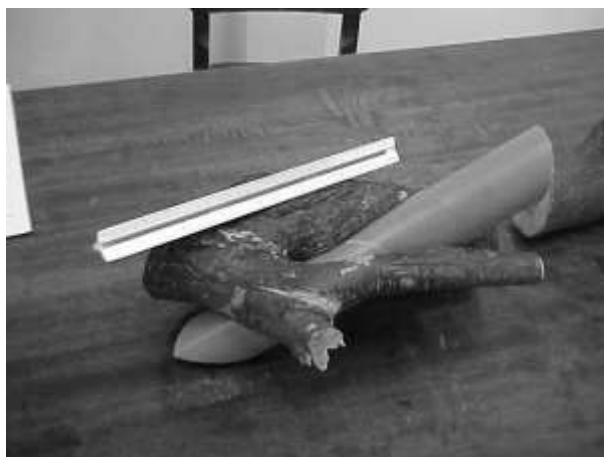
**Figura 3 – Quebra de trecho da rede de distribuição de água em PVC por raiz de árvore**

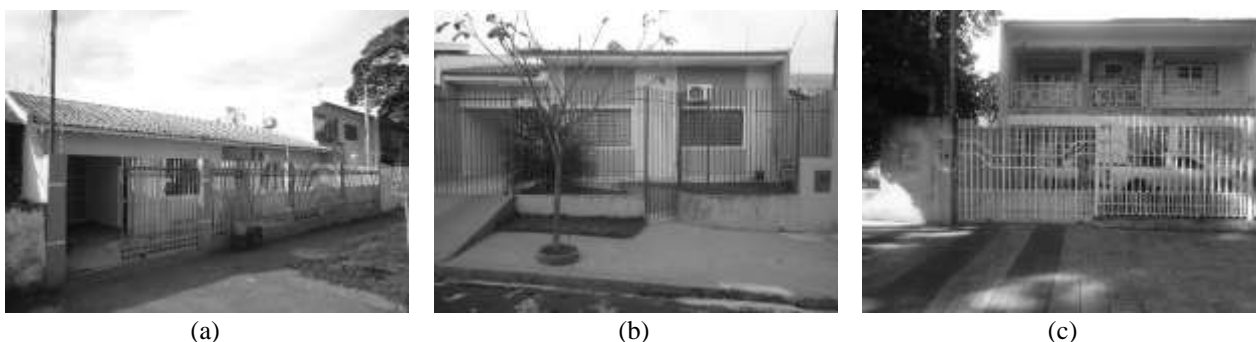
**Figura 5 – Aspecto de algumas fachadas das residências estudadas: edificação unifamiliar térrea (a), edificação construída sobre aterro de terra (b) e edificação com 2 pavimentos (c)**

Os resultados evidenciados corroboram a hipótese de que edificações altas tendem a ser construídas com estruturas independentes e fundações especialmente calculadas em função do solo, enquanto edificações mais baixas costumam ser autoconstruídas e com

fundações erroneamente escolhidas pelo tipo de solo. Entretanto, essa hipótese tem que ser melhor averiguada e estudada para afirmações mais conclusivas.

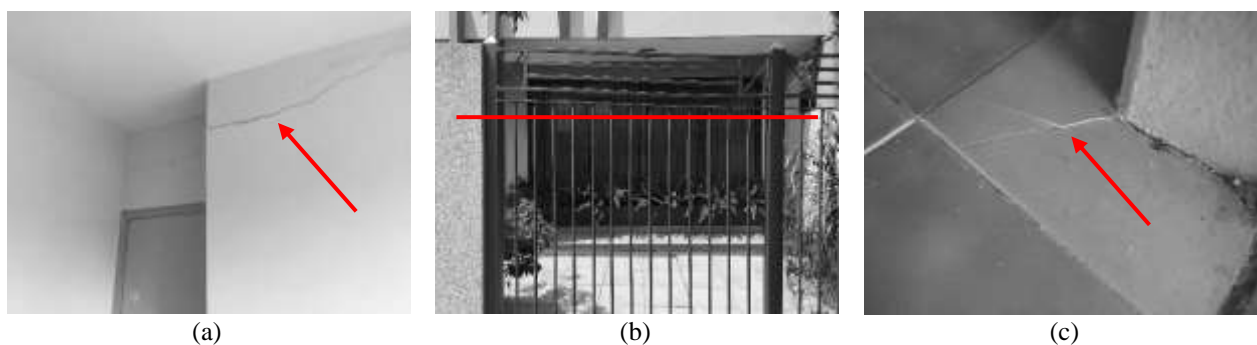
Os danos observados nas edificações estudadas são pertinentes ao tipo de sinistro, uma vez que o recalque de fundação tende a movimentar a estrutura da edificação, sendo evidenciados, sobretudo, pelas fissuras em alvenarias, trincas em revestimento cerâmico e desalinhamentos de gradil metálico. Na Figura 7 são apresentados danos registrados após a ocorrência dos vazamentos em rede de distribuição de água.

**Figura 7 – (a) Aspecto de fissura em alvenaria de vedação, (b) desalinhamento de gradil metálico e (c) trinca em peça de revestimento cerâmico**
