ANÁLISE DAS CONDIÇÕES DE USO DE PISOS TÁTEIS NAS CIDADES DE MARINGÁ E CAMPO MOURÃO-PR

RESUMO

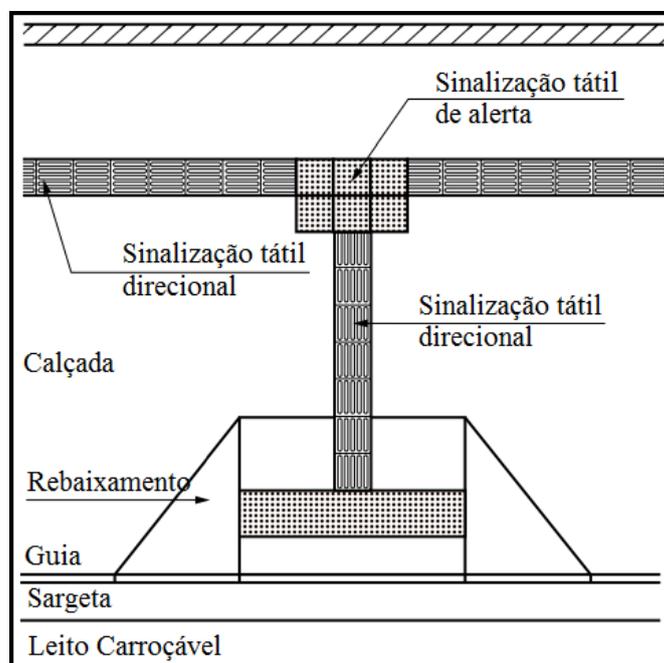
Figura 2 – Exemplos de sinalização tátil de alerta em rebaixamento de calçada

b) nos rebaixamentos de calçadas, conforme Figura 1;

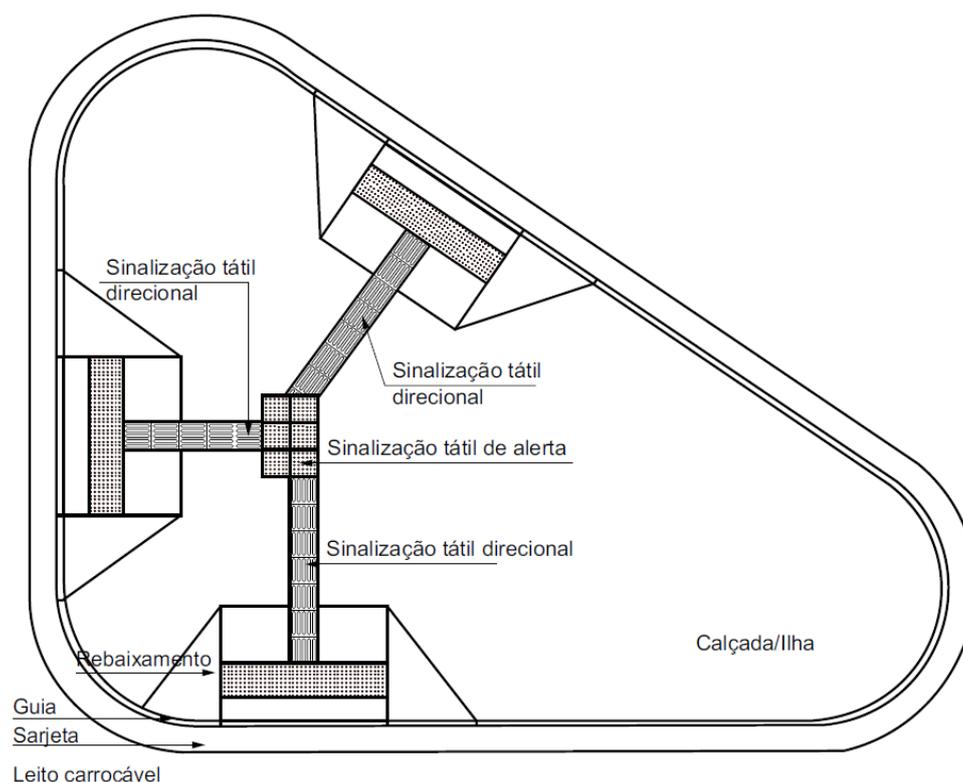
Figura 3 – Exemplo de composição de sinalização tátil de alerta e direcional

a) quando houver mudança de direção entre duas ou mais linhas de sinalização tátil direcional, deve haver uma área de alerta indicando que existem alternativas de trajeto. Essas áreas de alerta devem ter dimensão proporcional à largura da sinalização tátil direcional, conforme Figura 2;

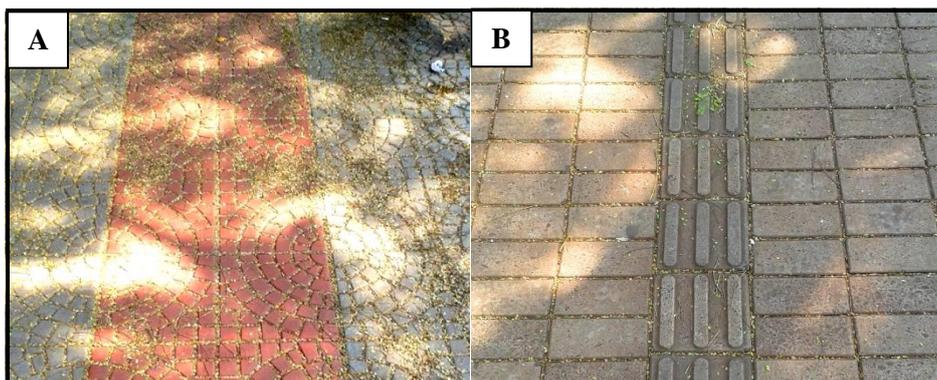
Nos municípios analisados, por exemplo, foi possível visualizar em calçadas com faixas em coloração diferenciada (Figura 4), algo recomendado para locais que dispõem de pisos táteis. Entretanto, por questões estéticas, observou-se que alguns pontos das cidades foram pintados com coloração em destaque, porém, não contemplaram o aspecto principal para a promoção da acessibilidade com a presença de pavimentos com pisos guias.

Diferentemente da situação citada, em outras áreas das cidades aconteceu o inverso. Constatou-se a existência de pisos táteis, contudo, sem padrão colorimétrico que os diferenciasse. A coloração é de suma importância nestes casos, pois servem de alerta, atentando pedestres sem deficiência sobre a existência de faixas direcionais destinadas a pessoas com certa debilidade visual.

Figura 4 – Calçamentos em desconformidade técnica (ABNT, 2016): Pisos convencionais com a faixa em coloração diferenciada (A); Pisos táteis com ausência de coloração indicativa (B)

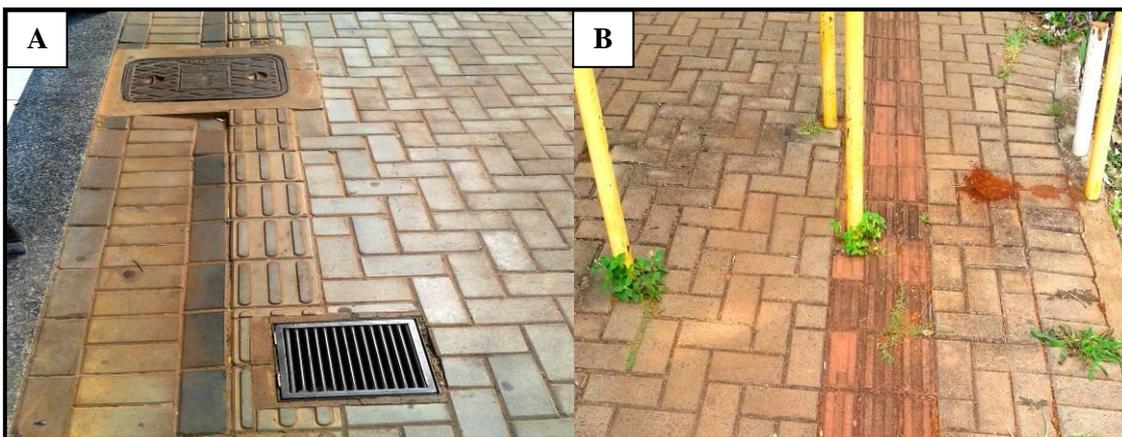
Ao se analisar os pisos táteis de ambos os municípios, verificou-se que, por vezes, surgem ao longo do trajeto alguns obstáculos como postos de visita da companhia de abastecimento, grades e barras de ferro (Figura 5). Este fato é relevante, pois expõe a perspectiva de que alguns projetos ainda são desenvolvidos sem levar em conta os equipamentos públicos existentes, gerando incompatibilidade de espaço e dificultando o transitar no local.

Figura 5 – Pisos táteis com a presença de obstáculos pelo trajeto: Presença de posto de visita da companhia de abastecimento (A); Presença de barras de ferro (B)

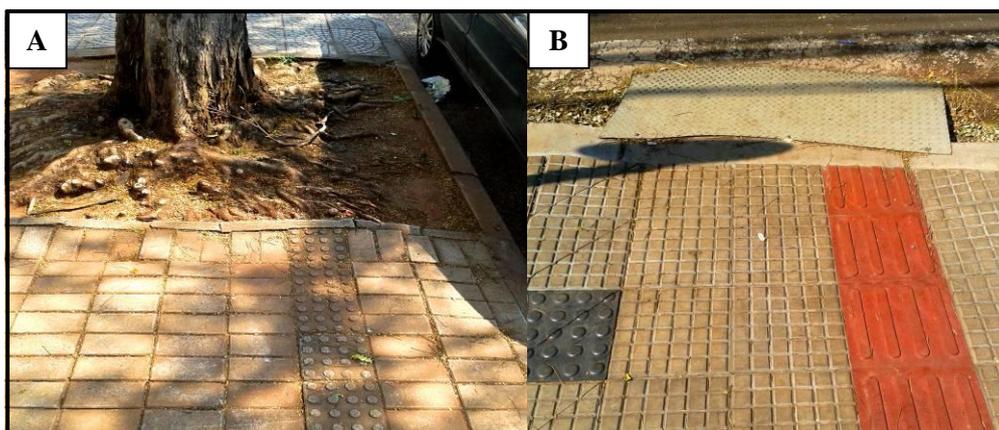
Um erro comum de projeto verificado foi a presença de pisos guias disposta incorretamente. Constatou-se locais com a utilização de pisos direcionais onde deveriam ser empregados pisos de alerta (Figura 6). Em uma Universidade de Maringá, observou-se situação incompatível com a estrutura esperada, tendo a presença de pisos direcionais alocados no topo de uma escadaria.

Figura 6 – Situações de risco à segurança: Ausência de piso de alerta no entorno da arborização (A); Rampa sem piso de alerta (B)

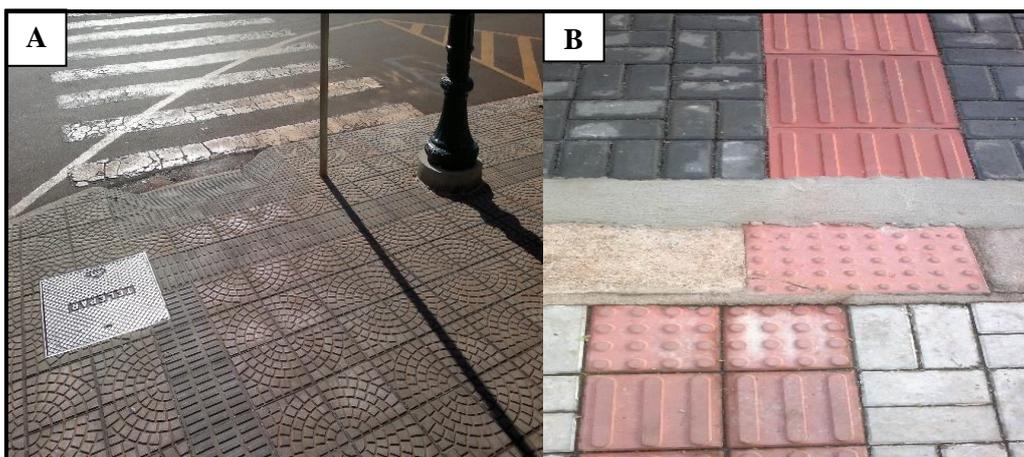
Ainda, percebeu-se ausência de padronização entre o calçamento existente, além de erros em projetos já executados (Figura 7). As cidades analisadas necessitam de trabalhos efetivos em relação

Figura 7 – Situações de erro de planejamento: Ausência de cor para a função de alerta e obstrução (A); Falta de padronização em ambos os calçamentos (B)

Em virtude dos problemas apontados recomenda-se que os responsáveis pelas áreas de circulação, antes de realizarem suas obras, estudem a possibilidade de contratarem profissionais habilitados que tenham conhecimento sobre a acessibilidade. Outro ponto chave é reconhecer que as obras devem seguir o princípio da continuidade, onde o calçamento de um lote se prolongue ao calçamento do lote vizinho.
