FISSURAS EM ALVENARIA: Estudo de caso na cidade de Maringá, Paraná

RESUMO

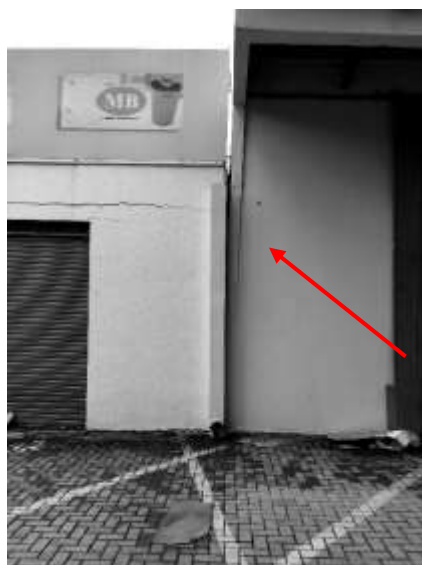
Em face ao exposto, a repercussão destas sucessões de evento, verificou-se que a edificação se deslocou em direção ao passeio público conforme visualizado na Figura 3.

Figura 3 – Aspecto da repercussão dos efeitos da movimentação estrutural.

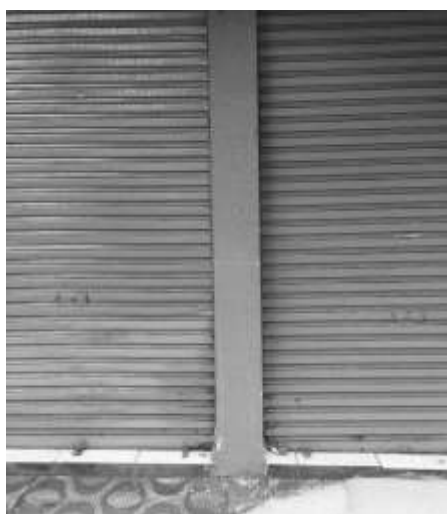
Outros efeitos nas alvenarias no imóvel também foram registrados, como sinais de esmagamento com aparentes situações de semi-ruína nos pilares do térreo (Figura 4b).

Figura 4 – (a) Aspecto do pilar da fachada do imóvel e (b) detalhe de situação de semi-ruína do pilar

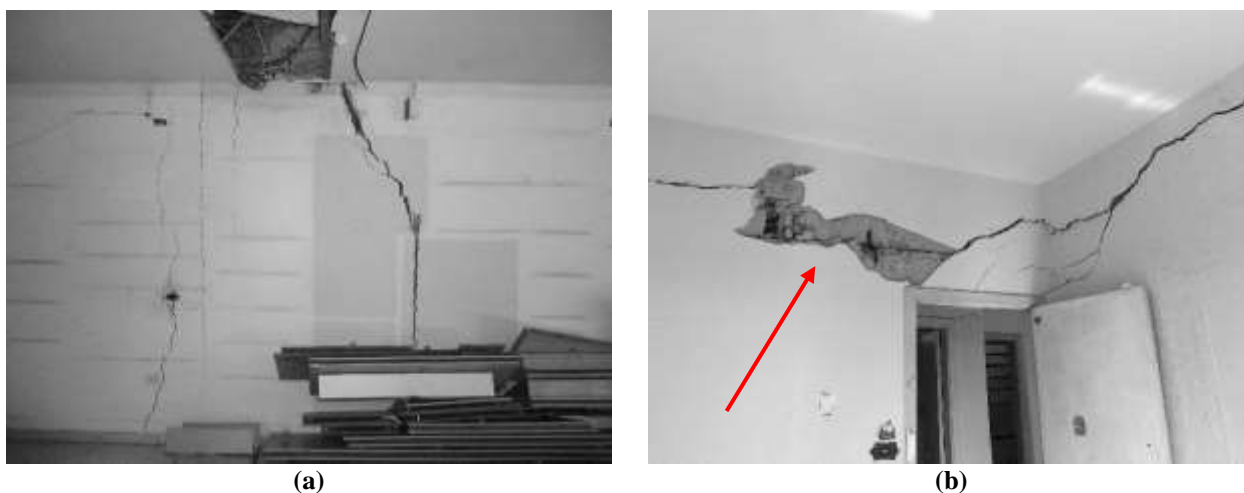
Na ocasião dos registros fotográficos, as repercussões da movimentação estrutural também foram observadas nas alvenarias internas conforme demonstrado na Figura 5.

Figura 5 – (a) Aspecto de fissuras vertical em alvenaria da parte interna do imóvel e (b) Descolamento do revestimento da alvenaria em um cômodo do imóvel vistoriado

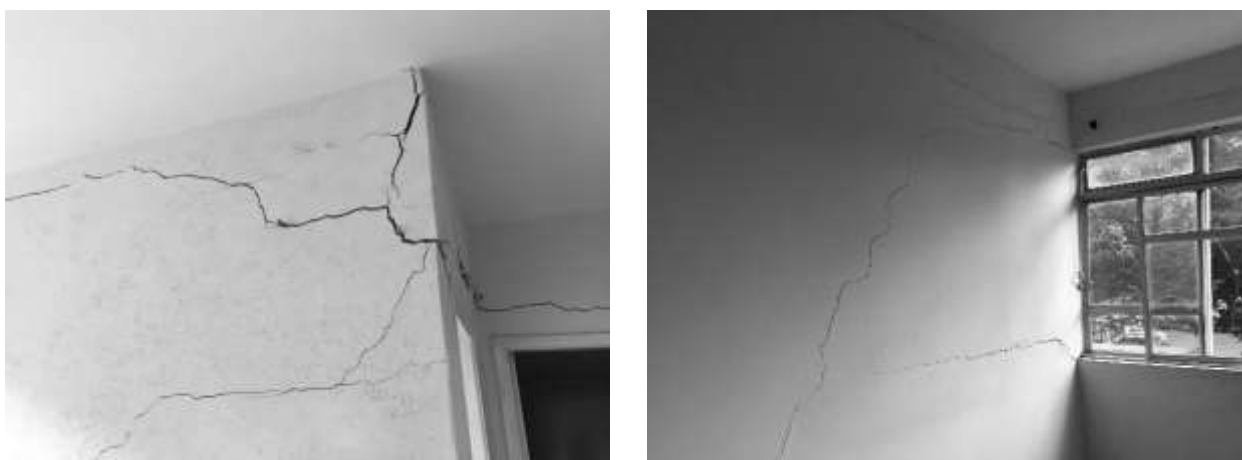
Foram observadas fissuras em outras paredes, e em maior ou menor dimensão em diversas direções, quais sejam: horizontal e inclinada a 45° com o plano (Figura 6).

Figura 6 – Fissuras resultantes do recalque diferencial de fundação

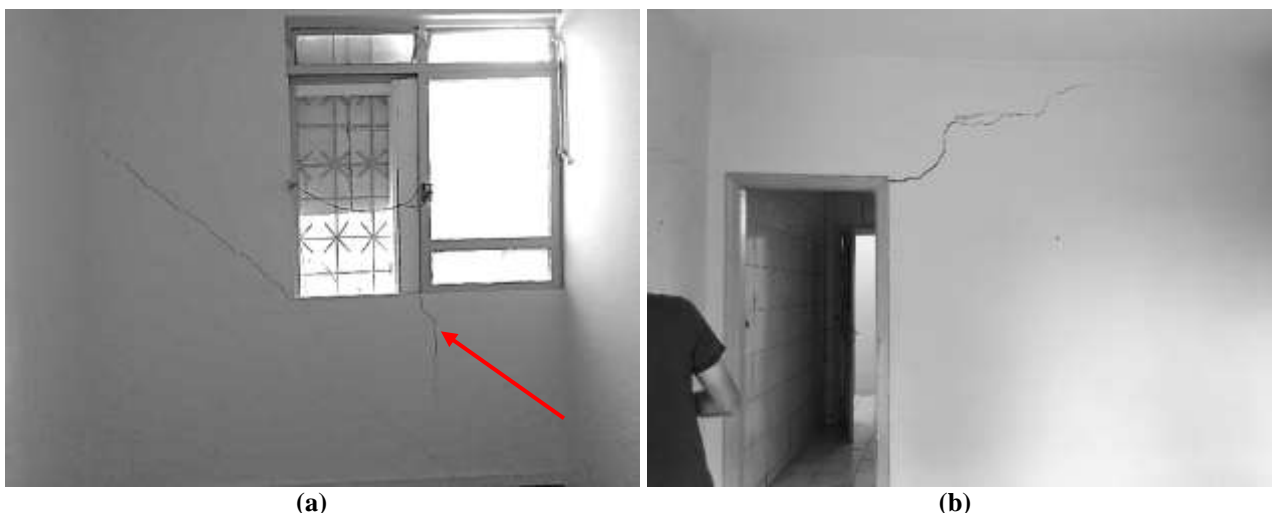
Fissuras na direção vertical foram registradas no peitoril da janela (Figura 7a). A fissura devido ao recalque diferencial é provocada pela flexão negativa do peitoril devido à diferença de pressões entre os trechos de parede entre a janela e a área sob o peitoril, de acordo com Duarte (1998).

Outras fissuras também podem ser registradas após a movimentação de estruturas, sobretudo à presença de aberturas de portas e janelas nas edificações, no qual os cantos dessas aberturas concentram tensões pela perturbação das linhas isostáticas. Na Figura 7b é ilustrado o aspecto da fissura no canto da porta em um cômodo do imóvel estudado.

Figura 7 – (a) Fissura vertical no peitoril da janela e (b) fissuração típica nos cantos da abertura de porta, sob atuação de sobrecarga

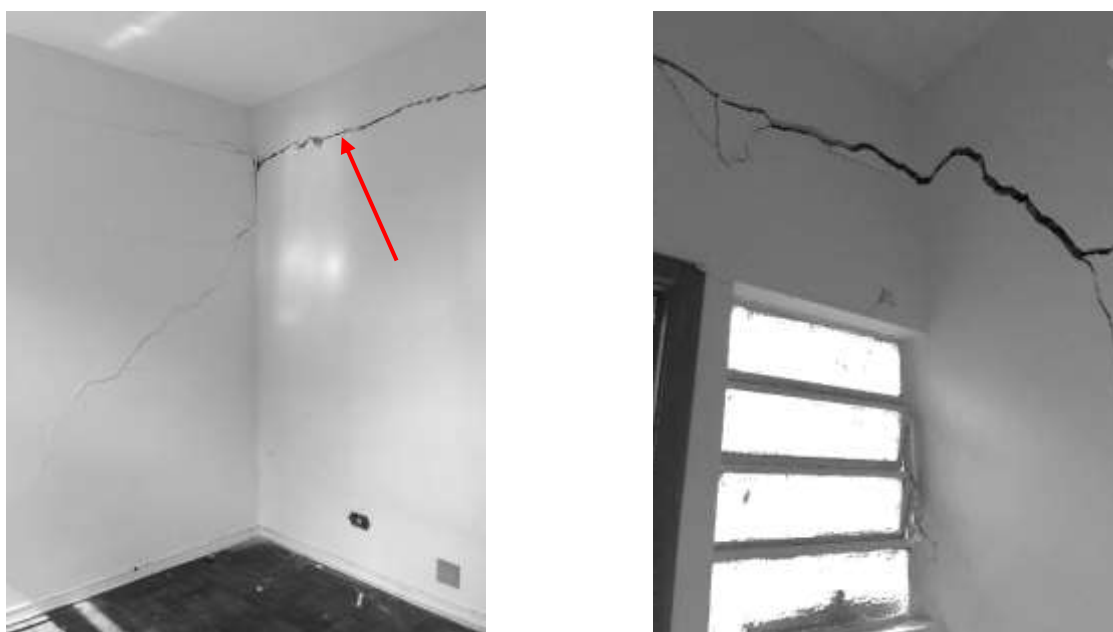
Fissuras entre parede e viga foram observadas em alguns cômodos do imóvel (Figura 8). Em alguns casos, a heterogeneidade da resistência se dá nos perímetros das alvenarias, em articulações mais fracas, por exemplo, no encontro de uma parede com uma viga (DUARTE, 1998).

Figura 8 – Configuração de fissura entre alvenaria e viga após o recalque diferencial de fundação
