ENTRAVES AO PROCESSO DE REABILITAÇÃO DE EDIFICAÇÕES HABITADAS

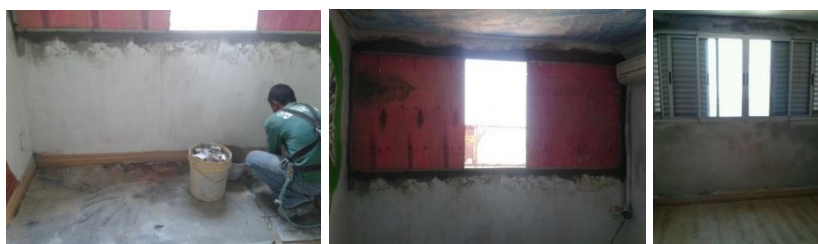
Figura 2 – Proteções na troca de janela

Durante as trocas de janelas, serviço realizado internamente aos apartamentos, cuidados como forração do piso laminado com lona foi uma medida de precaução (Figura 2). A retirada de janela velha para que o requadro fosse realizado, fez com que o apartamento permanecesse no mínimo um dia com madeirites como medida de proteção. A verificação da previsão do tempo quando esse serviço será executado é imprescindível, para que maiores transtornos aos moradores sejam evitados. Segundo o responsável técnico, o planejamento para execução do serviço é fundamental.

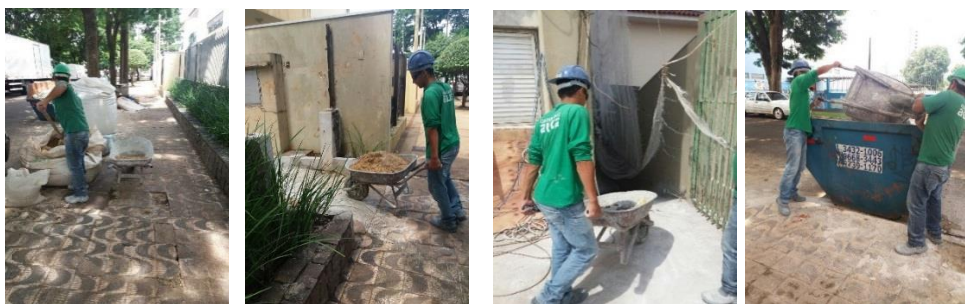
Figura 4 – Transporte de areia através do acesso aberto ao corredor lateral esquerdo

Entre os motivos que descartaram a entrada de caminhões no Residencial Park, encontram-se a altura do acesso à garagem e o fato dela localizar-se no subsolo e estar ocupada pelos carros dos moradores. Diante desta dificuldade, a alternativa encontrada foi utilizar os corredores laterais como acesso ao canteiro de obras. A entrega de materiais, como por exemplo, a areia, era feita na rua, em *bags*, e transportada com carriolas para dentro do canteiro (Figura 4). Analogamente ao recebimento de materiais, o entulho era transportado até a rua.

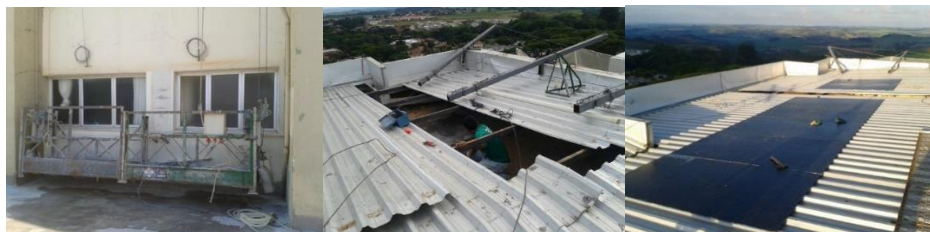
Figura 5 – Balancim elétrico instalado em uma das fachadas do edifício

A utilização do balancim elétrico (Figura 5) foi a alternativa encontrada para a execução dos serviços em fachadas. Um problema relacionado a isso se refere à necessidade frequente de energia elétrica e à inviabilidade da execução de serviços em altura em dias chuvosos.

A instalação dos balancins foi uma dificuldade inerente ao processo, visto que ela ocorre sob o telhado. O responsável técnico menciona que em obras em que não há moradores, o telhado é um dos últimos serviços a ser realizado. No caso em questão, a proteção do telhado com madeirites foi uma medida preventiva para não o danificar.

O funcionário encarregado da obra destaca que em obras novas, perfuram-se as lajes para a passagem dos cabos para a instalação de balancins e, quando concluída, são deixados ganchos metálicos na última laje, para quando for necessária a realização de uma manutenção. No edifício Residencial Park, uma dificuldade se deveu ao fato de muitos desses ganchos terem sido cortados, portanto, a solução foi a utilização de *parabolts* para dar suporte às estruturas instaladas.
