**Análise de corrosão em barras de aço empregadas no concreto armado: 02 pilares da Torre de Salvamento do CBMPE, Recife/PE.**

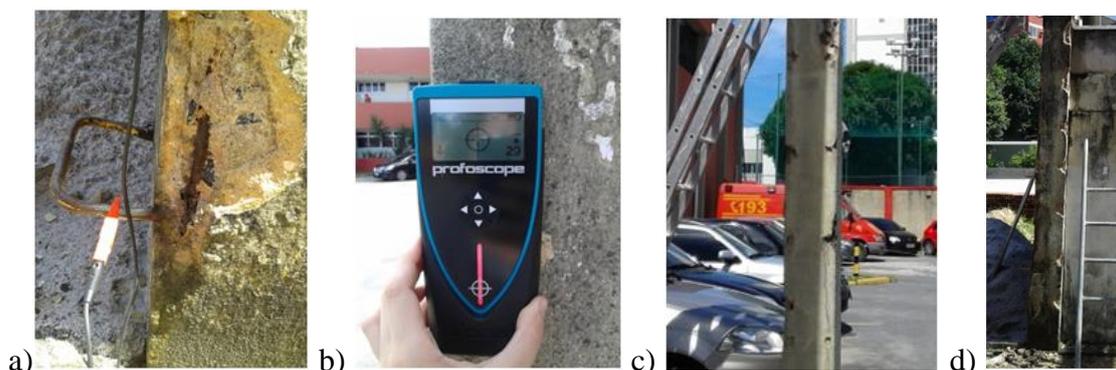
**Figura 2: Procedimentos de preparação da estrutura para a inspeção**

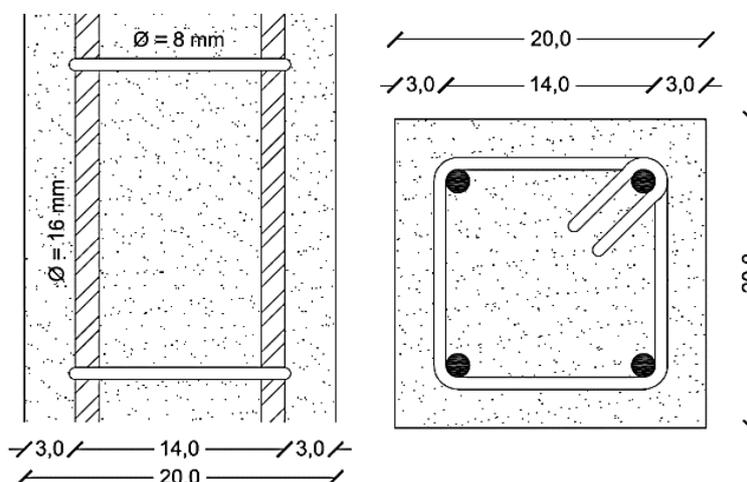
**Figura 3: Representação esquemática das seções transversal e longitudinal dos pilares P1 e P2 (medindo 20x20 cm de sessão transversal), cobrimento de 3,0 cm e as armaduras principais com bitola de 16 mm e estribos com bitola de 8 mm.**
