## **VAZAMENTOS EM REDE DE DISTRIBUIÇÃO DE ÁGUA: Perfil das edificações e ocorrência de danos na cidade de Maringá - PR**

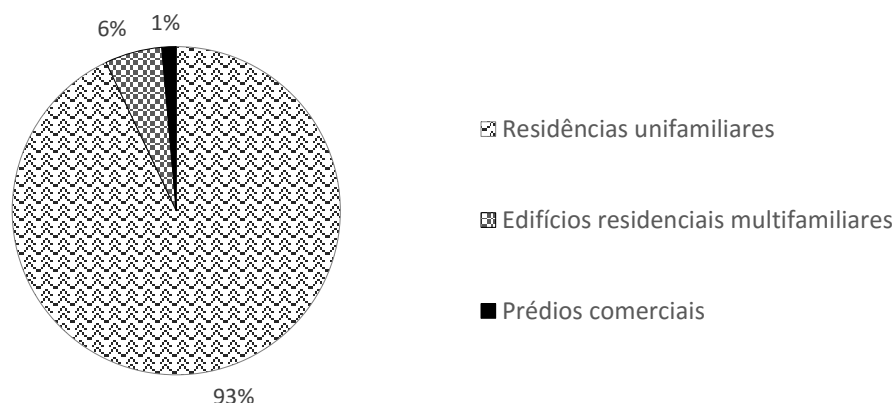
Os imóveis dos relatórios de vistoria considerados apresentavam tipificação variada. O total de 71 imóveis são distribuídos entre residências, edifícios residenciais e prédio comercial. A distribuição por natureza e uso de imóvel dos relatórios de vistorias realizadas e documentadas estão apresentadas na Figura 4.

**Figura 4 - Gráfico de distribuição percentual por natureza e uso da edificação com danos associados a vazamentos da rede de distribuição de água na cidade de Maringá, Paraná**

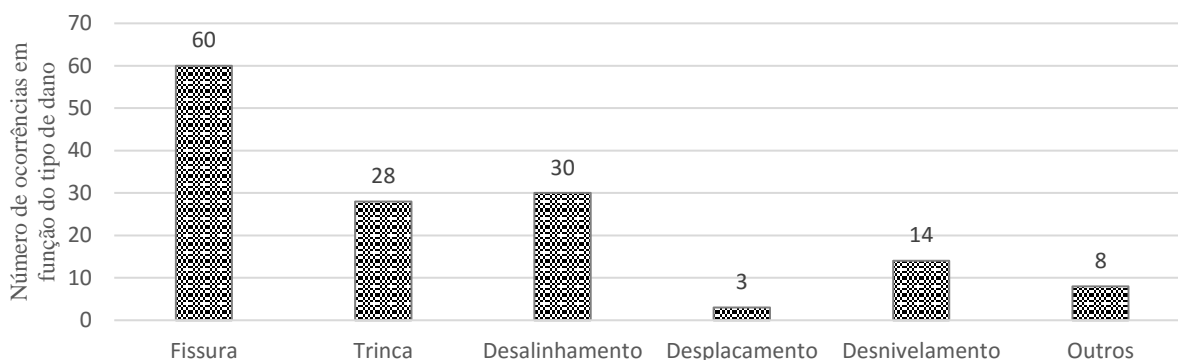
Os danos evidenciados pelas manifestações patológicas que mais ocorreram após o sinistro associado a vazamento em rede de distribuição de água foram: fissuração em alvenarias e elementos estruturais; desalinhamento de gradil metálico, portão basculante, janelas e portas; trincas em peças cerâmicas e pedras ornamentais; desnivelamento de piso; desmoronamento de fossa negra e descolamento do revestimento cerâmico de piso e parede.

**Figura 6 - Gráfico do número de ocorrências em função do tipo de dano entre janeiro/2015 e setembro 2016 por decorrência de vazamento em rede de distribuição de água na cidade de Maringá, Paraná**

Os danos observados nas edificações estudadas são pertinentes ao tipo de sinistro, uma vez que o recalque de fundação tende a movimentar a estrutura da edificação, sendo evidenciados, sobretudo, pelas fissuras em alvenarias, trincas em revestimento cerâmico e desalinhamentos de gradil metálico. Na Figura 7 são apresentados danos registrados após a ocorrência dos vazamentos em rede de distribuição de água.
